สถาบันการแพทย์ฉุกเฉินแห่งชาติ

จากเคเดอร์
ชานตีกำพับ
จนถึงเสือป่าพลาซ่า

ภาพสะท้อนวิถีชีวิตที่คนไทยต้องจดจำ

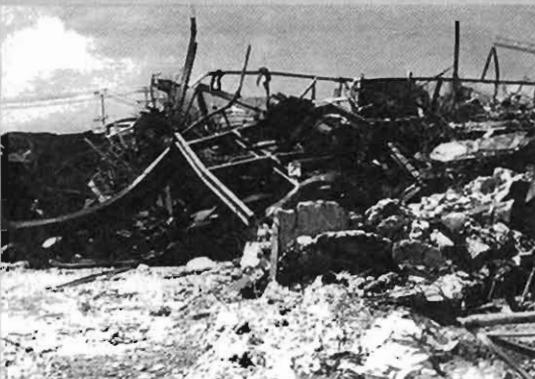
ซากอาคารโรงงานผลิตตุ๊กตา และของเด็กเล่นของบริษัท เคเดอร์ อินดัสเทรียล (ประเทศไทย) จำกัด ภายหลังจากเหตุการณ์เพลิงไหม้สงบลง

1. โครงสร้างเหล็ก เช่น เสาและคานเหล็กรูปพรรณมิได้มีการออกแบบให้มีวัสดุหุ้มเพื่อป้องกันไฟไว้เลย ทำให้โครงสร้างของอาคารพังทลายอย่างรวดเร็ว ทั้งนี้ตามข่าวหลายแหล่งแจ้งว่าโรงงานเคยถูกไฟไหม้มา 3 ครั้ง แต่ก็ไม่มีการเพิ่มมาตรการป้องกันภัยไฟไหม้จากการขออนุญาตก่อสร้างใหม่ เช่น การทำฉนวนหุ้มเสาเหล็กเปลือย เป็นต้น ซึ่งแม้จะไม่มีกฎหมายบังคับก็ตามแต่ก็เป็นวิธีการหนึ่งที่จะช่วยเพิ่มความปลอดภัย

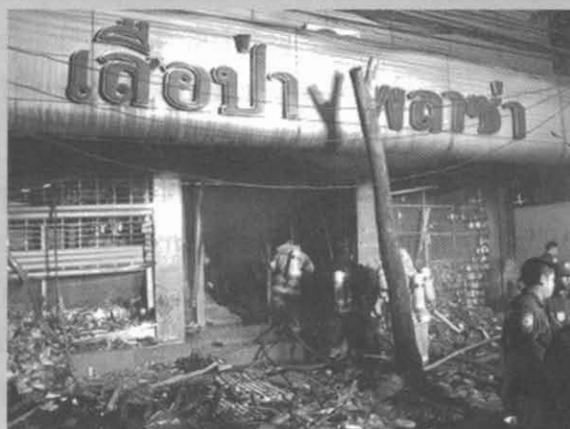
สภาพอาคารเสือป่าพลซำภายหลังถูกเพลิงเผาผลาญจนเสียหาย

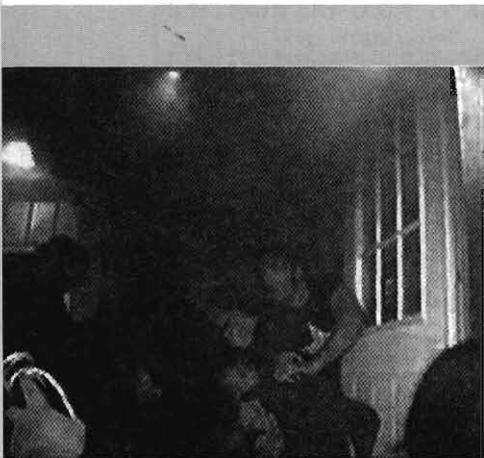
ภาพที่ 1 ประตูดทางเข้าออกหลัก
ในเหตุการณ์เพลิงไหม้
ที่สเตชันไนท์คลับ 90 วินาที
หลังจากไฟเริ่มลุกไหม้

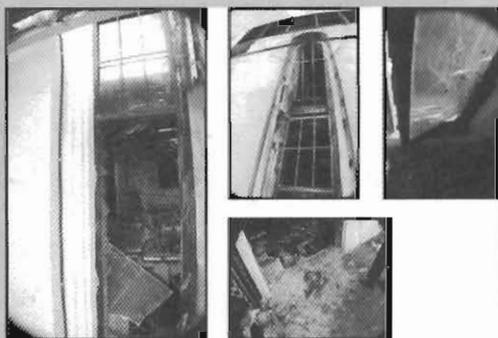
รูปภาพที่ 3 แสดงสภาพหน้าต่าง
และกระจกหน้าต่าง ด้านข้างอาคาร

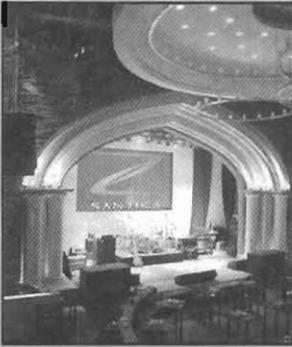
รูปภาพที่ 4 แสดงจุดดับเพลิงส่วนบนเพดาน

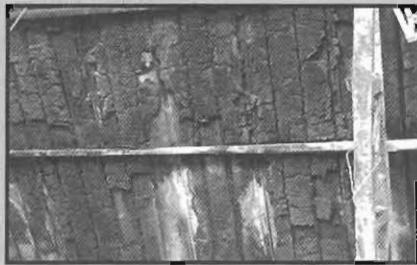
รูปภาพที่ 5 หลังคาเหล็กที่ปิดด้วยฉนวนกันความร้อน
และดูดซับเสียงทำด้วยวัสดุติดไฟซึ่งสามารถลุกลามได้ง่าย

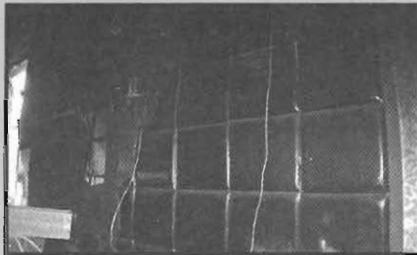
รูปภาพที่ 6 ห้องวีไอพี มินิมัฟองน้ำบุผนังที่ทำจากโพลียูรีเทนโฟม
ที่มีโพรงอากาศสามารถลุกลามได้ง่าย

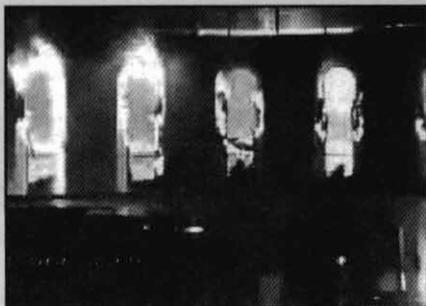
ไฟเบอร์กลาสเรซิน ใช้เป็นตกแต่งผนังและเสา
สามารถจุดติดไฟได้ทันที ที่อุณหภูมิ 390 องศา-
เซลเซียส และทำให้ลามไฟได้ต่อเนื่องที่อุณหภูมิ
เพียง 80 องศาเซลเซียส

รูปภาพที่ 8 แสดงการลุกลไหม้
วัสดุค้ำขอบหน้าต่างและ
ชิ้นส่วนตัวอย่าง

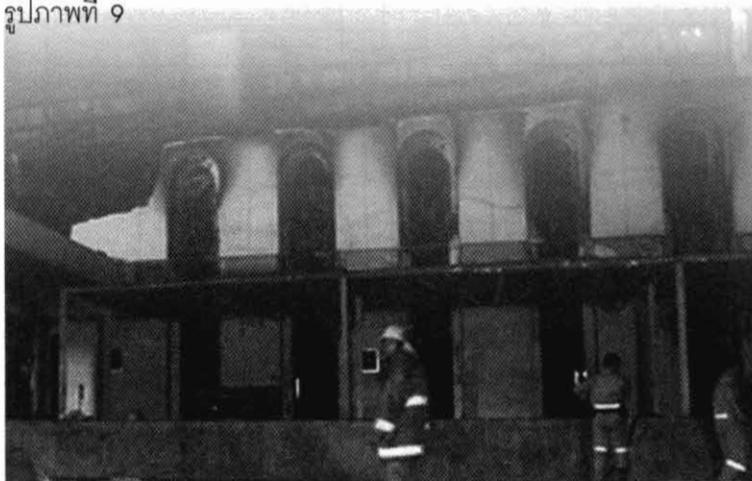
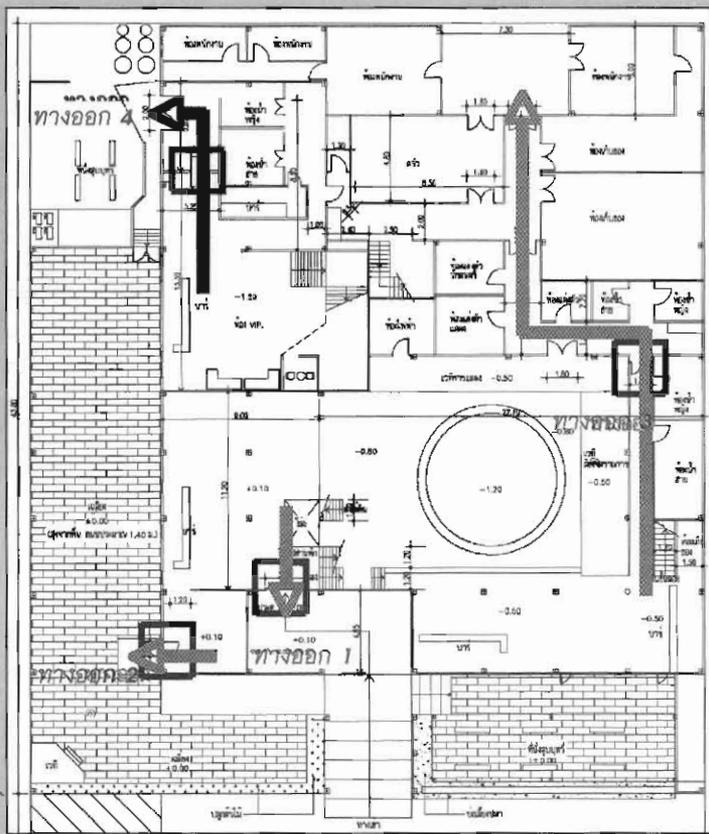
ความจุคนสูงสุดที่รองรับได้ของสถานบันเทิงแห่งนี้ตามหลัก
วิชาการแล้ว สามารถประเมินได้จากความกว้างของทางเข้าออกหลัก
ด้านหน้า (ทางหมายเลข 1) ประตูเข้าออกด้านข้าง (ทางหมายเลข 2)
และประตูส่วนบริการด้านหลังส่วนที่แคบที่สุด (ทางหมายเลข 3) ตาม
รูปภาพที่ 9

รูปภาพที่ 9 เส้นทางหนีไฟจากห้องโถงใหญ่ไปสู่ภายนอกอาคาร มี 3 เส้นทาง

จากการตรวจสอบพบว่าจำนวนทางที่สามารถหนีไฟได้ทั้งหมด มีสามทาง ที่จะนำมาพิจารณาประกอบการคำนวณตามมาตรฐาน วสท. 3002 - 51 (พื้นที่ชุมนุมคนทางราบหรือประตูไข้ตัวประกอบ 8 มิลลิเมตร ต่อคน) ส่วนทางหมายเลข 4 นั้นเป็นทางเข้าออกเฉพาะของห้องวีไอพี

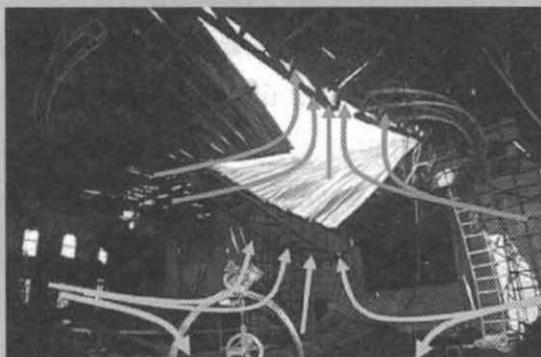
รูปภาพที่ 10 แผ่นหลังคาพังและได้แยกออก ทำให้ก๊าซพิษ คาร์บอนไฟ และความร้อนได้ถูกระบายออกจากอาคาร

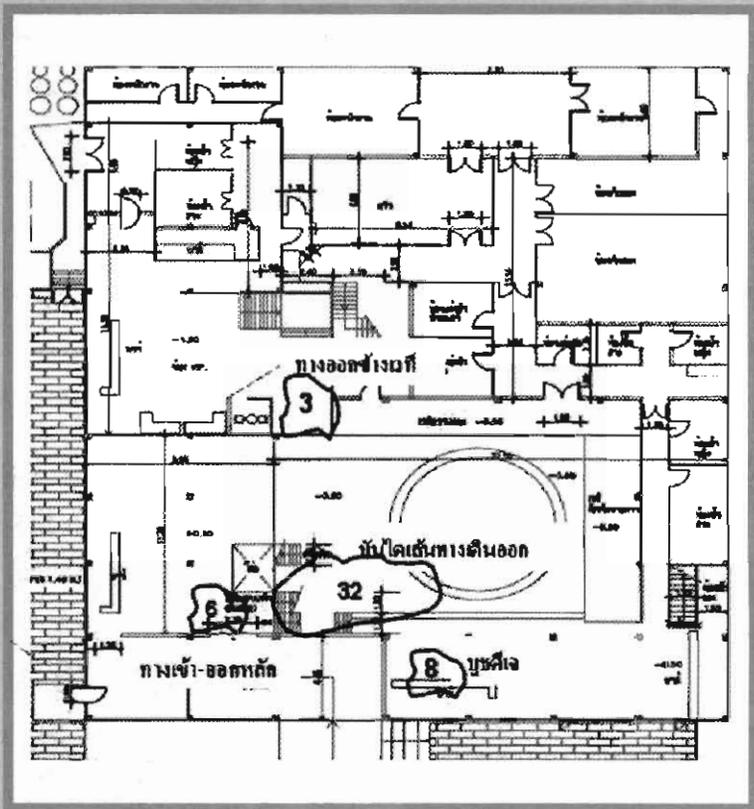
รูปภาพที่ 13 ภาพแสดงแปลนพื้นชั้นพื้นดินตำแหน่งผู้เสียชีวิต ณ ที่เกิดเหตุ
